ПРИЧИНЫ ПАРАМЕТРИЧЕСКИХ ОТКАЗОВ КОНДЕНСАТОРОВ СМА -166/ 3-14 В ЮГО-ЗАПАДНОЙ ЭЛЕКТРОЭНЕРГОСИСТЕМЕ

Лабзун М.П.¹, Лежнюк П.Д.², Рубаненко А.Е.², Рудаков В.В.³

¹Юго-западная электроэнергетическая система

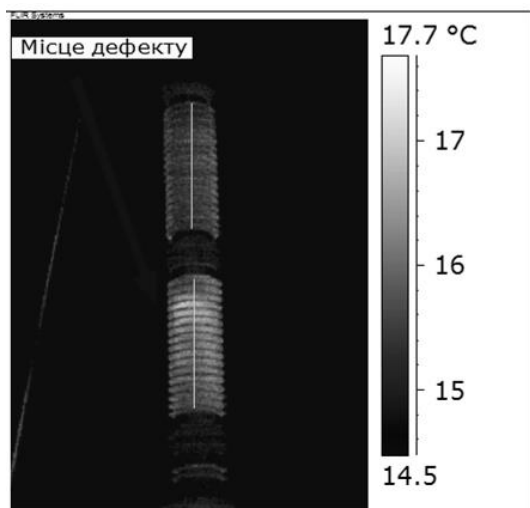
С 2009 года в юго-западной электроэнергетической системе находятся в эксплуатации высоковольтные конденсаторы связи СМА–166/ $\sqrt{3}$ – 14УХЛ1, изготовленных в АО «УККЗ» - Усть-Каменогорский конденсаторный завод. В 2013 году 12 конденсаторов выведены из эксплуатации по причине возрастания емкости и тангенса угла диэлектрических потерь. Паспортный средний срок службы составляет не менее 25 лет. Несколько конденсаторов разобраны и исследованы для выявления дефектов. Пакет каждого конденсатора из 6 последовательно соединенных групп плоскомотанных секций помещен в фарфоровый корпус с металлическими фланцами и пропитан предположительно трансформаторным маслом. В каждой группе содержатся 18 последовательно соединенных секций. Обкладки выполнены из алюминиевой фольги толщиной 9мкм. Изоляция выполнена из 4 слоев полипропиленовой пленки толщиной 10мкм каждая. При вскрытии обнаружено повреждение до 50% секций в виде видимых следов сквозного ниточного пробоя изоляции. Причем нижняя группа секций в разобранных конденсаторах не была повреждена. Наибольшее количество поврежденных секций находилось на второй сверху группе секций, что наблюдалось и при термографическом исследовании (рис.). В средних группах

количество пробитых секций не превышало 10. По результатам обследования определено распределение напряжения по секциям в зависимости от допустимого отклонения по емкости одной или нескольких секций. Анализ результатов показал, что при таком большом числе последовательно соединенных секций влияние допуска по емкости будет незначительным и не может привести к пробоям. Из причин отказов возможны следующие: попадание влаги через уплотнительные резиновые кольца между верхним фланцем и корпусом, недопропитка пленочной изоляции между слоями, наличие отдельных пупырышек
