В.Є. Хричиков, О.Д. Семенов, Л.Х. Іванова, О.В. Меняйло,
Є.Г. Афтандіянц¹, С.Г. Гнилокурєнко²

ОБГОВОРЕННЯ ДОЦІЛЬНОСТІ КОРЕГУВАННЯ ТЕРМІНУ УТЯЖИНА В ДСТУ 9051:2020

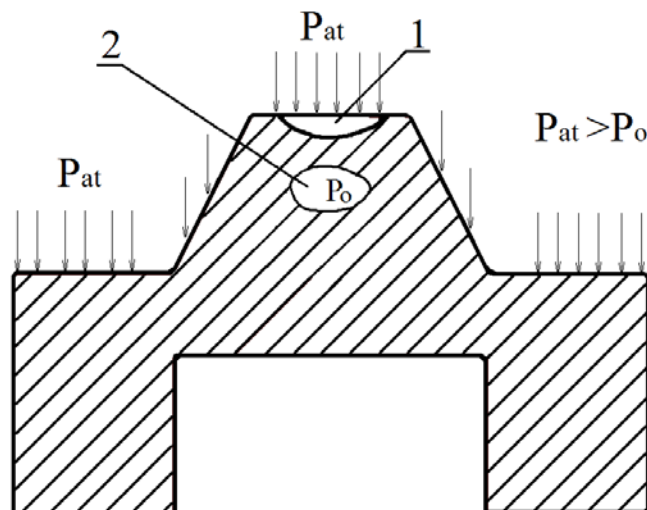
Рис. 2 – Типовий вигляд утяжини (1) у потовщеній частині вилівка з усадковою раковиною (2):

P_0 – розрядження в усадковій раковині; P_{at} – атмосферний тиск

В теорії ливарних процесів причини виникнення утяжини досі не з'ясовані, але пов'язують з її розміщенням поряд з термічними вузлами і усадковими раковинами. Наші експериментальні дослідження [1] показали, що причиною виникнення утяжин (1 на рис. 1) є утворення розрядження (P_0) в теплових вузлах в масивних частинах вилівка. Тому атмосферний тиск (P_{at}) призводить до втягування і викривлення шару металу (1 на рис. 1) на частині поверхні вилівка з меншою міцністю і більш високою температурою.
